福岡県西方沖地震による玄界島斜面被害

福岡市土木局道路計画課 矢津田 修治
 福岡市土木局道路計画課 平城 直子
 日本地研株式会社 正会員 佐藤 秀文
 日本地研株式会社 正会員 甲木 善徳
 日本地研株式会社 正会員 日高 隆之

Slope damage of Genkai Island caused by West of Fukuoka Earthquake

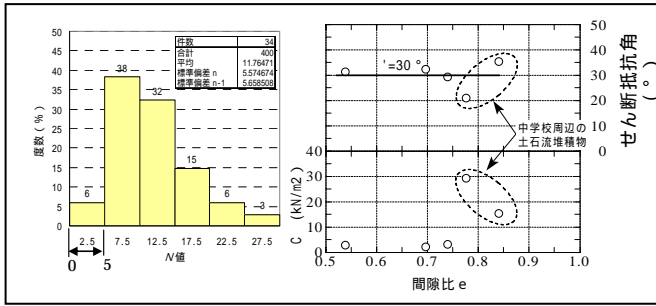
図-3.1 古期崖錐層の土質試験結果

古期崖錐堆積物は斜面中腹の標高 50m~70m のなだらかな傾斜地・平坦面を形成し、通学路として利用されている里道や若宮神社・耕作地がある。N値は図-3.1 に示すように 5~15 の範囲に 70%が集中し、CU 試験で $\phi=30^\circ$ を得ている。

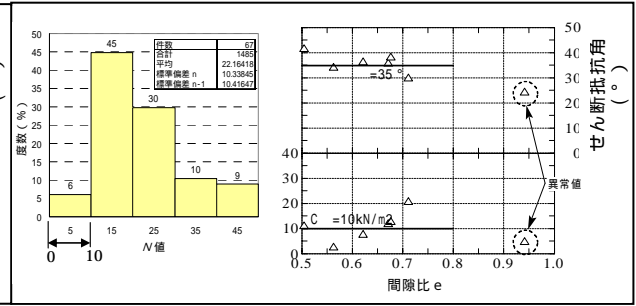
図-3.2 風化花崗岩の土質試験結果

花崗閃緑岩は基盤岩である。基盤岩の上部を構成して風化層はまさ化し、N値は 10~30 の範囲に 75%分布している。また、CU 試験で $\phi=35^\circ$ $c=10\text{kN/m}^2$ を得ている。

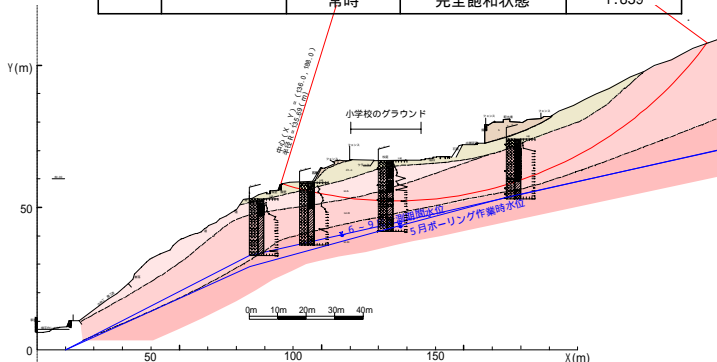
図-4.1 山麓緩斜面大規模すべり計算結果図

斜面の安定解析は限界平衡解析で実施した。その代表的な計算結果を図-4.1 および図-4.2 に示す。斜面の安定解析結果および地震発生後のモニタリング結果より次のことが考察される。

- 1) 限界平衡解析の結果、福岡西方沖地震発生時には、大きなすべり崩壊は発生していない。
- 2) 限界平衡解析結果は、今後の降雨時において大きなすべり崩壊が発生する可能性は極めて低いものと考えられる。ただし、中学校側の背後斜面が集水地形を呈している箇所は、完全飽和（満水）状態で $F_s = 1.0$ であり、今後降雨時における斜面の監視は必要であると考えられる。
- 3) モニタリング結果は、大きなすべりと定義したすべり深さ 10m 以深において全くすべり変動を示していない。解析結果の妥当性は高いものと判断される。
- 4) モニタリング結果において、地表面から浅い位置で軽微なすべり変動を示す箇所が何箇所も見られる。ここでは、斜面末端の急崖部と崖錐が厚く堆積する中腹斜面に集中している状況であるが、斜面全体（斜面の上下関係）では連続性がないことより、範囲の狭い表層崩壊の兆候と考えられる。
- 5) 小学校・中学校グラウンドは、もともと不安定な地盤に構築されたものと考えられ、主な構造物としては、補強土壁・石積み擁壁などの擁壁類である。このグラウンドに発生したクラックは、締まりの緩い土質 (dt-o, Gd-DL) で地震動が発生したため、盛土の沈下が生じ、それに伴う引張亀裂の可能性が高いと考えられる。
