第三紀層地すべりの斜面監視事例

日本地研株式会社 ○村瀬聖文
撰田克哉 甲木善徳

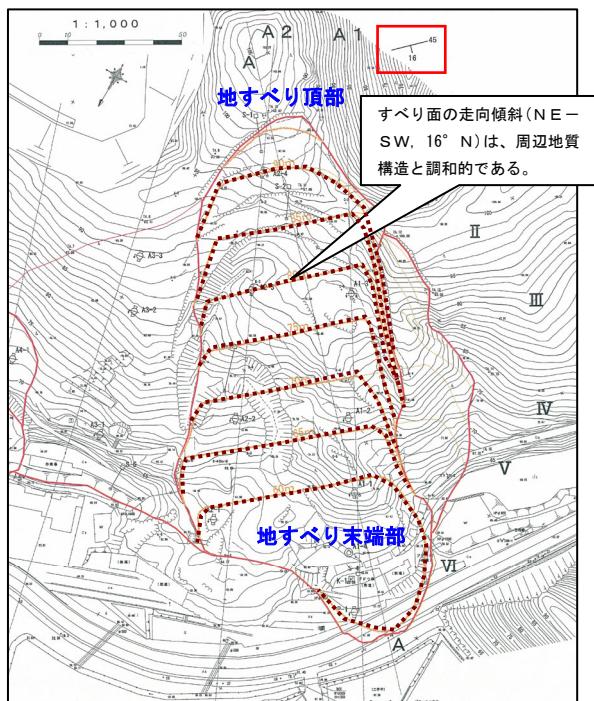
図-2 すべり面等高線図

地すべりが発生した斜面は、大小多数の崩壊地形を有する地すべり地形を呈し、地すべり規模は幅約100m、長さ約170mに及ぶ。(図-2参照)

地すべり頂部は標高100m前後の尾根まで達し、末端部は国道を超えた水田面の変状範囲までと考えられる。

ボーリングコアでセン断面(すべり面)と確認した深度の層準は、砂岩に挟まれた厚さ数cmの凝灰岩で、孔内の計器観測で累積変位を示した深度と概ね一致する。

これは凝灰岩が風化に弱く、かつ層理面が斜面に対し流れ盤構造であるため、すべり易い地質特性を有しているためと考えられる。

特定したすべり面は、周辺地質構造(NE-SW, 16N)と調和的で、凝灰岩の層理面の平面的な広がりに規制される勾配10~15°の岩盤すべり(流れ盤すべり)に分類されるが、斜面末端では跳ね上がった隆起箇所が確認された(図-2、図-3参照)。

地すべり対策工事は、頭部排土工53,800m³、鋼管杭工L=8.5~18.5m@1.9m×55本、横ボーリング工L=35.0~60.0m×7本である。

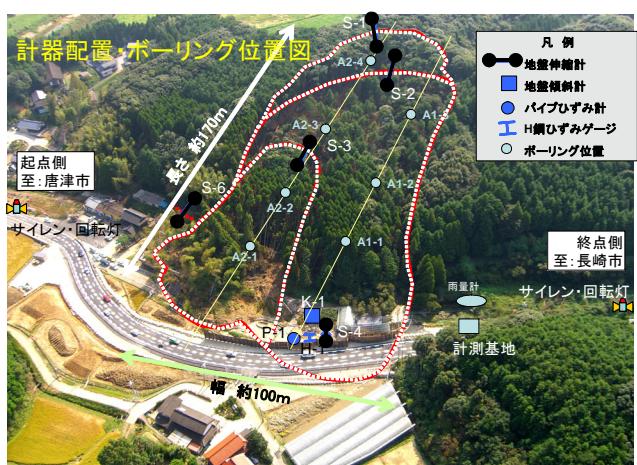
写真-1 地すべり観測位置 (災害直後: 平成18年10月)

地すべり観測は地すべりの判定と斜面監視を目的として地すべり観測位置(写真-1)に示す地表面伸縮計4基と雨量計等の観測を行った。データはNTT回線を通して国道事務所防災室までオンライン化し、監視(モニタリング)システムを構築した。

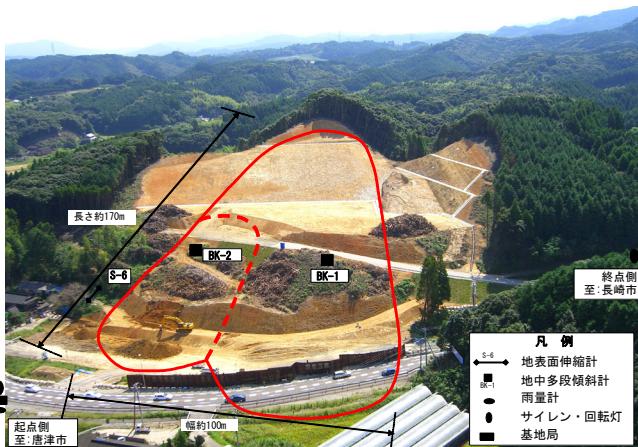
写真-2 地すべり観測位置 (平成19年9月26日撮影)

平成19年4月からは排土工の支障となる地表面伸縮計を撤去する必要が生じたため、地すべり土塊の下部にすべり面を挟んで地中傾斜計を2基(各4~6台の多段式傾斜計を設置)追加して、地表面伸縮計を撤去するまでは併用、撤去後は地中傾斜計のみの観測へ移行し、対策工事中の斜面監視・モニタリングを行った(写真-2参照)。

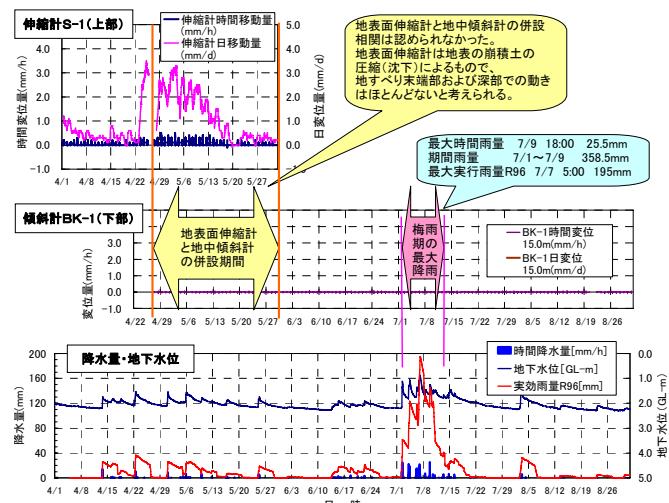
図-4 地表面伸縮計と地中傾斜計の関係
および降水量・地下水位の経時変化

地表面伸縮計(S-1)と地中傾斜計(BK-1,2)とを1ヶ月余り並行して観測した。並行観測中は通行規制基準には至らなかつたものの伸縮計に変位が認められたが、地中傾斜計には変位は認められなかつた。これは、頭部土塊の沈下やずり下がり、または、崩壊土砂の圧縮等が原因と考えられ、流れ盤すべりである当地のすべり土塊の移動変位は、地中変位計の変位が実態を反映しているものと判断した。

その後、7月1~9日に累積359mmの豪雨があり、地下水位が上昇したが、地中傾斜計の変位量は0.1mm/hour以下で累積性も全く認められなかつたことから、排土工の進捗による安全率の上昇もあり、施工中における地すべり変動はないと判断した。(図-4参照)
