結晶片岩地帯における農地地すべりの対策工検討事例 —平成29年7月九州北部豪雨災害—

○日本地研株式会社 津田 佳祐
日本地研株式会社 藤野 修二

本事例は、結晶片岩類を基盤とした朝倉市の農地において、果樹園や農道が被災した地すべりの対策工検討・立案を行った事例をまとめたものである。

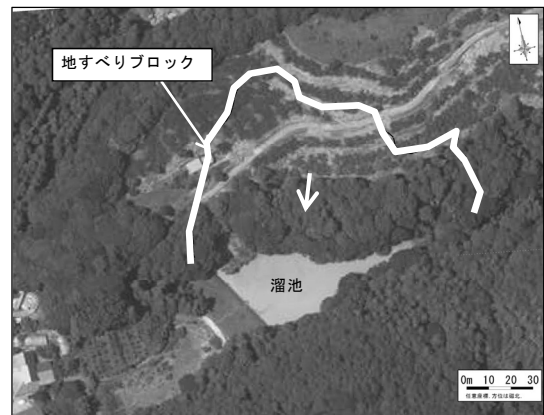
写真2.1 調査地周辺の被災後空中写真
(出典：国土地理院 空中写真
に加筆)

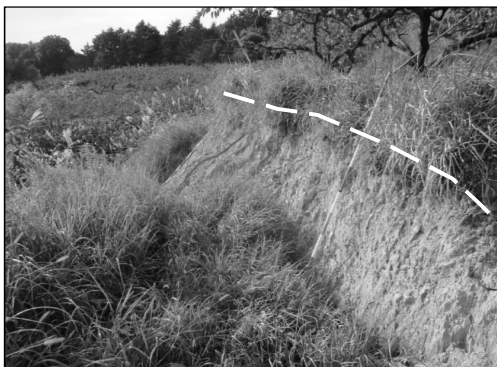
写真2.2 地すべりブロック左側方崖～
頭部滑落崖(最大高さ1.5～2.8m)

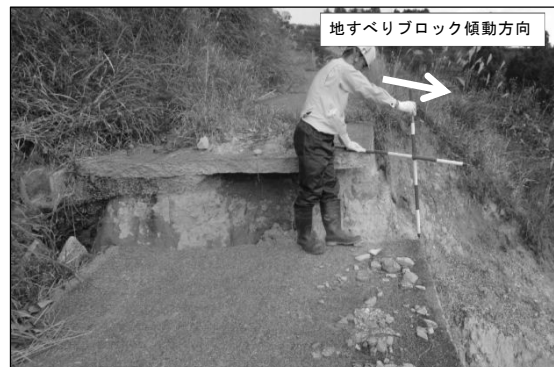
調査地には、滑落崖や亀裂および崩壊跡が連続しており、その分布範囲は一連の地すべりブロックを形成している。それらの範囲から地すべりブロックの規模は幅120m,長さ70m程度である。写真2.3に示す地盤（コンクリート舗装）の傾動方向は $S20^{\circ}W$ であり、地すべりの滑動方向を示すものである。また、片理面の傾斜方向（走向 $N66^{\circ}W \sim N82^{\circ}E$ 、傾斜 $15^{\circ}S \sim 35^{\circ}S$ ）は地盤の傾動方向と概ね同じであり、斜面に対して流れ盤方向である。

写真2.3 地すべりブロック左側方崖

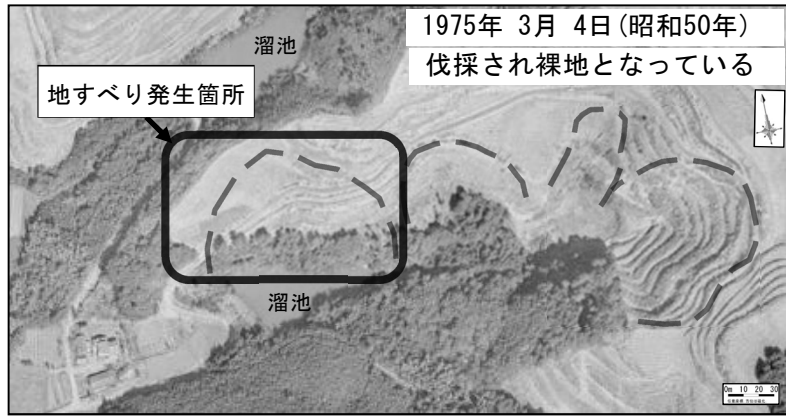
地すべりの素因として、地質的には前述するとおりであるが、地形的には凹状に浸食が進み、地すべり地特有の段差地形も認められ、かつて地すべりが繰返し発生し、斜面が経年的に不安定になっていることが確認される（写真4.1）。

写真4.1 調査地の空中写真
(出典：国土地理院 空中写真閲覧サービスに加筆)
