地震により損傷したアンカー付擁壁の健全性調査について

グラウンドアンカー 抑止工 地震

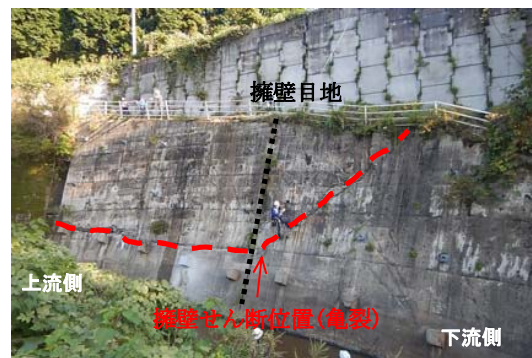
写真-1 調査地の状況

平成28年4月16日に発生した熊本地震により, 南阿蘇村沢津野地区の濁川沿いに施工されているグラウンドアンカー(以下, アンカー)付もたれ擁壁に, アンカーの破断と擁壁の座屈損傷が確認された(写真-1). アンカー付もたれ擁壁は, 擁壁の上部に道路拡幅のための路側擁壁として補強土壁工が施工されており, アンカー付もたれ擁壁の変状により, 補強土壁工を含む擁壁背後斜面が, 不安定化していることが懸念された.

擁壁の変状状況は, 写真-1に示すようにアンカー1段目と2段目の間に水平亀裂が生じて擁壁が座屈損傷し, 亀裂は擁壁目地から斜め上方へと連続している. 亀裂に囲まれた損傷ブロック内の擁壁目地は, 損傷ブロックの上流側で川側前方に約10cm押し出しているのが確認された.

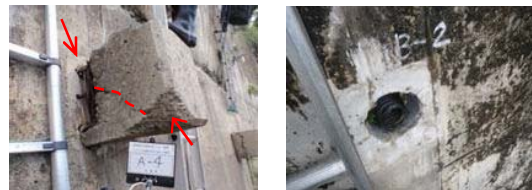
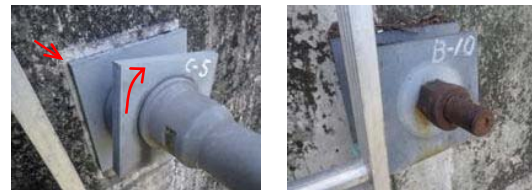
写真-2 頭部キャップの変状状況

亀裂と損壊

アンカー破断(B-2)

支圧板のズレと回転

キャップの流失(無保護)

外観調査では, 写真-2に示すように頭部コンクリート箇所では, 洪水時の転石や流木等の衝突による頭部コンクリートのひび割れや一部損壊等の変状が見られた. また, 洪水時の衝突物により, 頭部キャップが流出した箇所が3箇所確認された. アルミキャップ箇所は, 1箇所(B-2)でアンカーが破断しており, 変状に伴う支圧板のズレや回転, 角度調整台座のズレ等の変状が確認された. 露出点検では, 無保護箇所を除きアンカーは防錆されていて, 顕著な錆はなく良好な状態を保持していた.

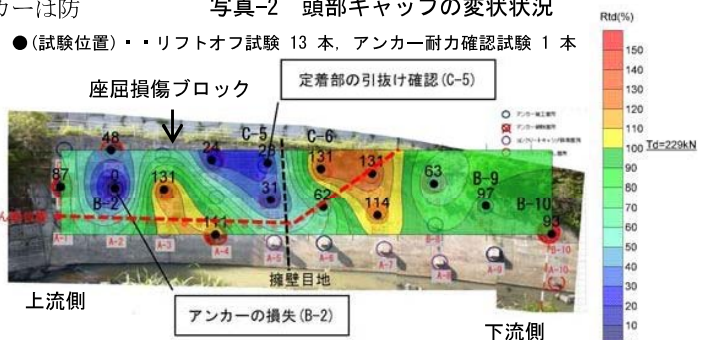
図-1 Rtd分布図

試験は13本で実施した. 試験位置は図-1のRtd(残存引張り力Pe/設計アンカー力Td比)分布図に示す位置である. 図-1のRtd分布図では残存引張り力はPe=56~297kN以上で, Rtdは24~130%以上を示し, 損傷ブロック付近で過緊張領域と低緊張領域が混在する状態であった. 一方, 損傷ブロックから外れたB-9やB-10ではRtd=95%前後と健全な状態を示した.

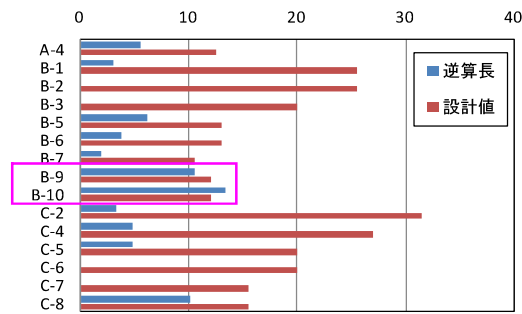
図-2  $\tan \theta$  からの逆算テンドン長 tsf (m)

図-2 にリフトオフ試験の  $\tan \theta$  値から求めた逆算テンドン長 (lsf) を示す。擁壁損傷ブロック外の B-9 と B-10 は逆算テンドン長と設計テンドン長が近い値を示すが、それ以外の箇所は、逆算テンドン長が極端に短く、変状によりアンカーテンドン部の摩擦や拘束が大きくなっていることが推察される。

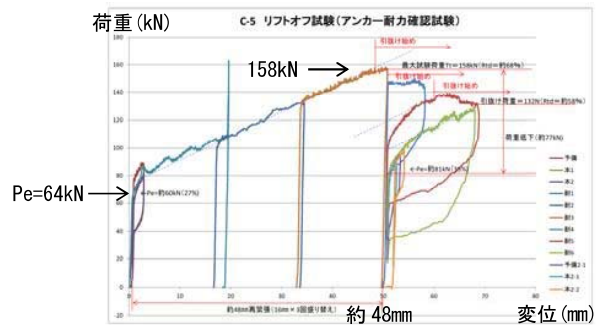
図-3 荷重-変位曲線図 (C-5)

試験結果を図-3 に示す。残存引張力  $P_e=64\text{ kN}$  ( $R_{td}=28\%$ ) 確認後の載荷において、 $158\text{kN}$  ( $R_{td}=68\%$ ) で荷重が増加しなくなり、設計アンカー力までのアンカー耐力を有しておらず残存引張力の低下が確認された。C-5 アンカーが荷重保持できなかった要因については、荷重増加が見られなくなるまでの逆算テンドン長が設計アンカー自由長より短いことから、テンドンの破断ではなくアンカー体からの引抜けの可能性が高いと推察される。

また、アンカーが損傷した原因について、C-5 アンカーが位置する上流側の擁壁では、目地部を境界に約  $10\text{ cm}$  以上前方に押し出されている。C-5 の設計アンカー力から破断 (引張り荷重  $T_{us}=387\text{ kN}$ ) までの理論伸び量を推定すると約  $10\text{ cm}$  であることから、C-5 アンカーの変位量と整合しており、C-5 アンカー周辺の荷重低下アンカーは、同様に擁壁変状に伴う損傷を受けている可能性が考えられる。

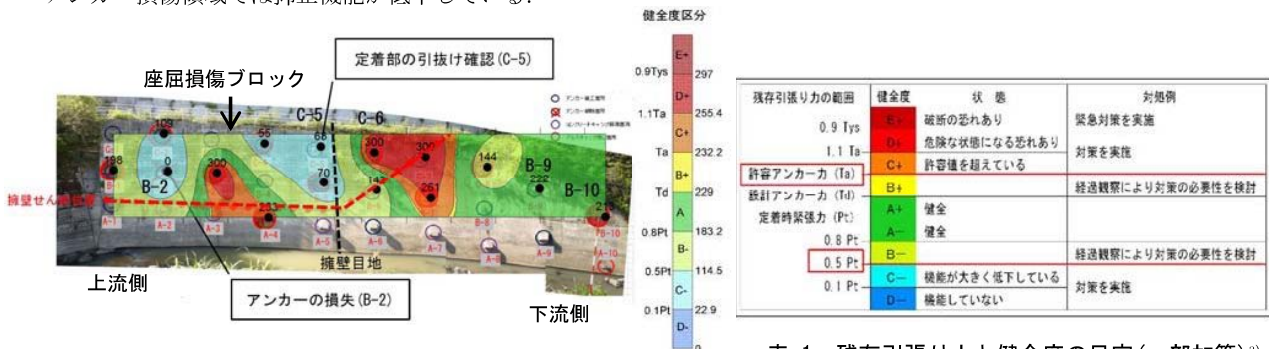
図-4 健全度区分図

リフトオフ試験を実施し、表-1 の健全度評価の目安から健全度区分図 (図-4) を作成した。擁壁の健全度区分は、座屈損傷ブロック付近の擁壁の健全度が、「機能していない (D) ~ 破断の恐れあり (E+)」に区分されるのに対し、擁壁損傷ブロックから外れた範囲は「健全 (A)」と評価される。この結果より、周囲の変状状況と健全性調査結果から、擁壁の変状要因としては、地震時の大きな揺れにより、擁壁上部の補強土壁を含めた擁壁背面の地盤が不安定となり、すべり破壊が発生し、アンカーに当初の設計条件を超えた外力が働いたことで、アンカーの損傷および擁壁の座屈損傷が生じたと推察される。なお、座屈損傷ブロック内では、擁壁目地を境界としてアンカー損傷領域と過緊張領域に区分され、アンカー損傷領域では抑止機能が低下している。
