グラウンドアンカー工の抑止機能の経年変化事例と維持管理における課題について

Issues in maintenance and aging case of deterrence function of the ground anchor

斜面の安定対策のためにアンカー工が施工されたのり面（以下、アンカーのり面）を安全に維持管理する上で、アンカーの緊張力を適切に管理することは重要である。しかし、アンカーのり面の背面地盤・地質は一様でなく、アンカー緊張力は、供用後、背面地盤・地質の特性により様々に変化している。本編は、様々なアンカーのり面において実施したアンカー緊張力の面的調査およびアンカー荷重計によるモニタリング結果によるアンカーのり面の健全性調査事例を踏まえ、今後の維持管理および更新・補修対策に向けたアンカーのり面の健全性評価と課題について報告する。

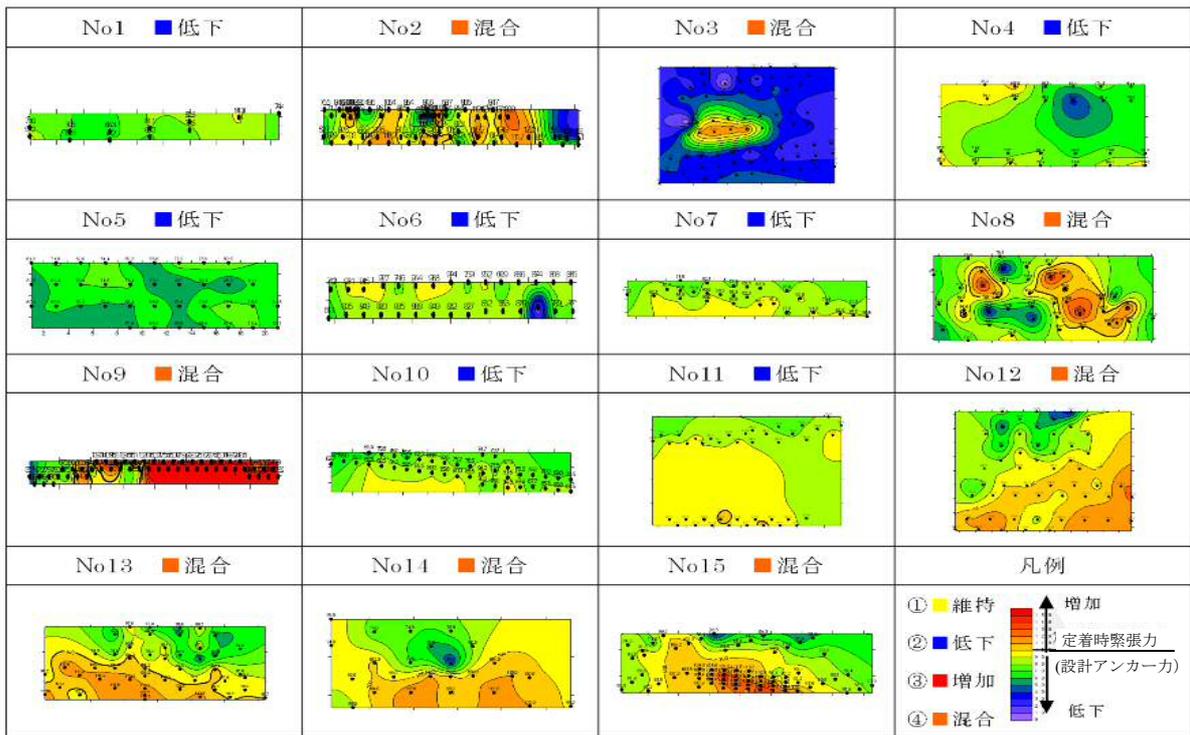
図1 アンカー緊張力分布図

図1は面的調査結果による緊張力の分布状況を示したものである。各のり面において、施工時の定着時緊張力または設計アンカー力を全体に維持しているのり面はなく、緊張力が全体的に低下しているのり面が7箇所、部分的に低下と増加が混合しているのり面が8箇所であった。

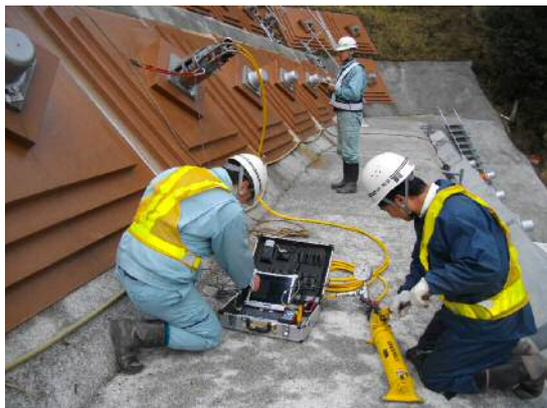
写真1 小型ジャッキを用いたリフトオフ試験状況

アンカーの残存引張り力の測定は、小型軽量ジャッキを用いたリフトオフ試験(写真1)にて、アンカー施工本数の1/4程度以上の面的調査を実施した。アンカー緊張力の分布調査において、アンカー施工本数全体の1/4程度以上の面的調査にて全数調査と同等の緊張力分布が得られる³⁾。

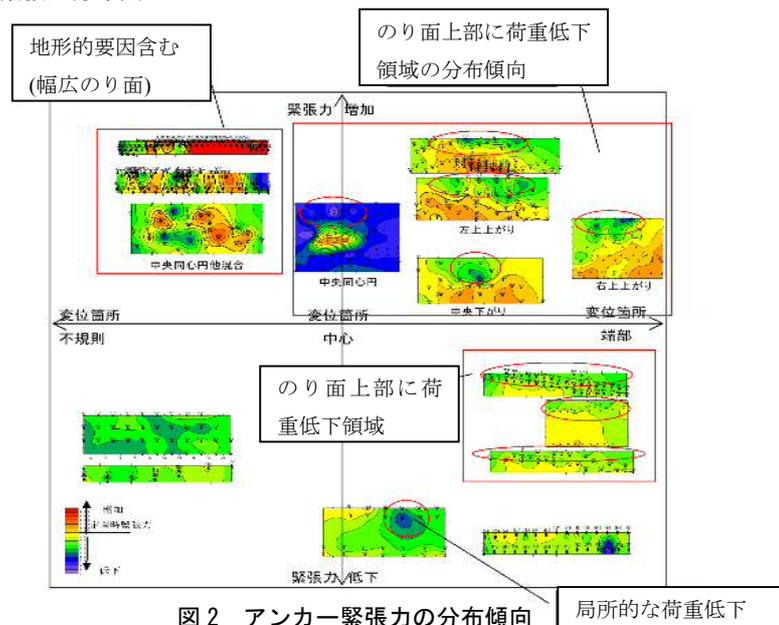
図2 アンカー緊張力の分布傾向

図2は、緊張力分布の増減について、横軸に分布範囲、縦軸を緊張力の増減とし、緊張力の分布を整理したものである。緊張力分布の傾向において、緊張力の増減の位置およびそのピークは、必ずしも主測線と一致せず、様々な分布傾向を示している。

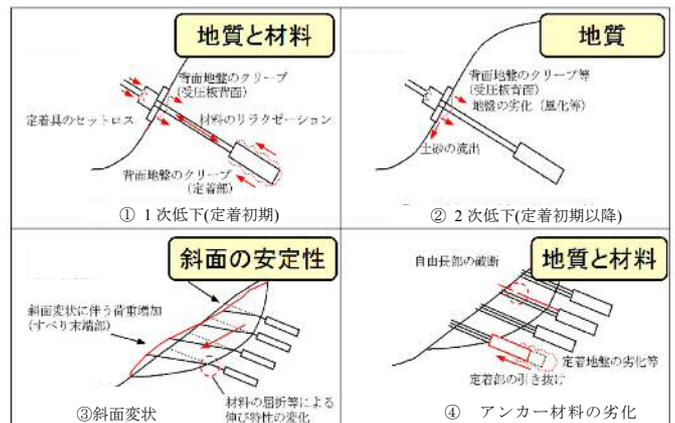
図3 アンカー緊張力変化の要因

これらの経年変化特性は、図3に示すように、各のり面ごとの背面地質や地形、湧水や降雨による表層の侵食の他、アンカー材料の劣化や斜面変状、アンカーの打設角度や導入緊張力など様々な要因が考えられる。

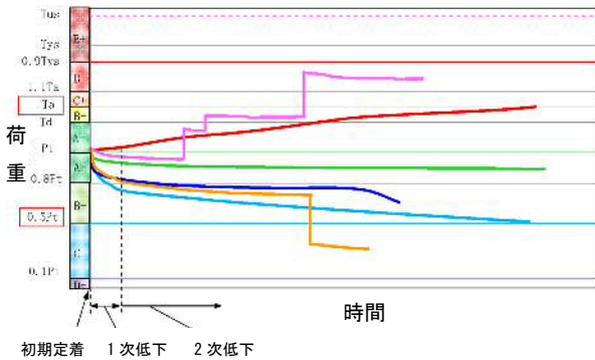
図4 アンカー緊張力の経年変化パターン

グラウンドアンカー工は、縦型伸縮計と同等の構造をしており、抑止機能だけでなくセンサーとして機能を有している。アンカー緊張力のモニタリングにより、図4に示すような背面地盤・地質の劣化や斜面変動、アンカー材料の劣化に伴う様々な緊張力の経年変化パターンにより、アンカーのり面の管理を行うことが可能である。

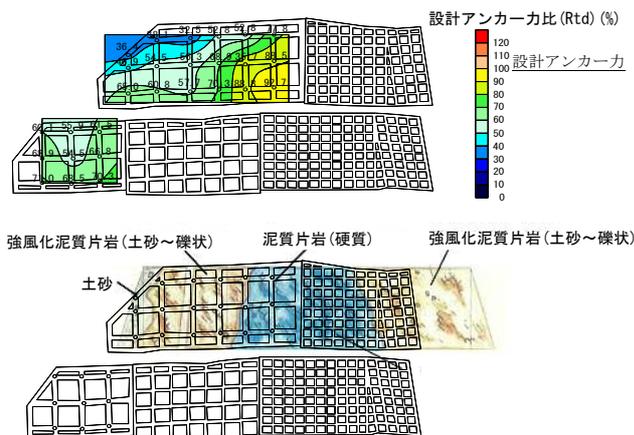
図5 緊張力分布と背面地盤の比較(施工後5年経過)

図5は、施工後5年経過したアンカー緊張力分布と施工時のり面スケッチによる背面地盤を比較したものである。

法肩部の土砂部分は、残存引張り力が設計アンカー力に対して約30%と定着時緊張力から約70%低下しているのに対し、岩盤部においては、残存引張り力が設計アンカ

一力に対して95%程度と定着時緊張力から約5%程度しか低下していないことが確認でき、同一のり面においても背面地盤・地質により緊張力の分布および経年変化に大きく影響していることが判る。

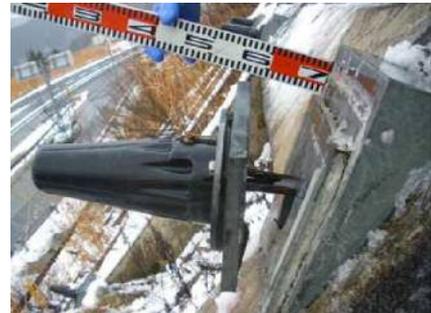
写真2 供用後引き抜けが確認されたアンカー

写真2は、供用後アンカー定着部の引き抜けが確認されたアンカーである。

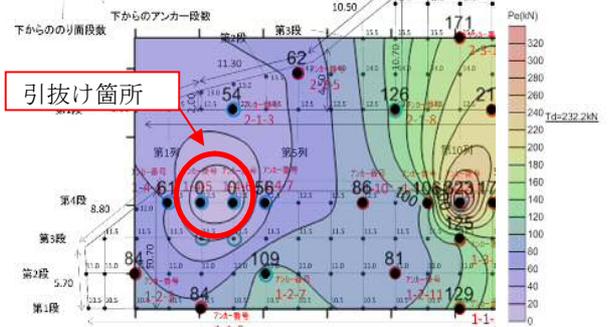
図6 緊張力分布図

アンカーのり面の健全性調査として、リフトオフ試験による面的調査を実施した結果、引き抜け箇所周辺のアンカー緊張力が部分的に低下していることを確認した(図6)。図7の施工時のり面スケッチと比較すると崖錐堆積物が局所的に堆積しており、もともと脆弱でスレーキング特性のある地山であることから、削孔による応力開放や地下水等により定着層の劣化が進行し、地山と定着体の付着切れが発生したと推察される。

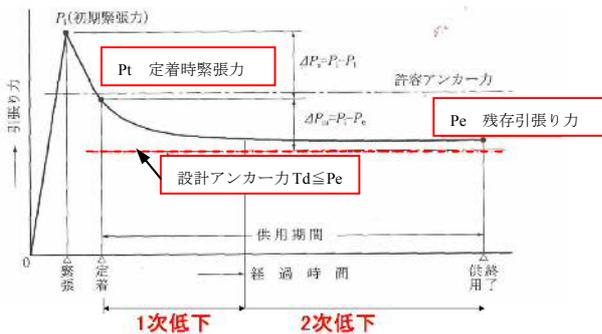
図8 アンカーに作用する荷重の経年変化例(一部加筆)¹⁾

背面地盤とアンカー緊張力の経年変化特性は、図8に示す初期定着後の1次低下と2次低下領域に分けられる。

背面地盤の影響は、一般に初期定着後の1週間から1ヶ月程度の比較的短期間に1次低下として現れる。

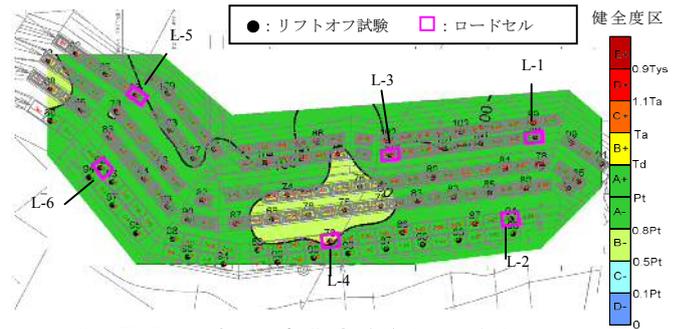
図9 緊張力分布図(初期定着後6ヶ月経過)

図9は、ダムサイトの地すべり対策アンカーのり面について、アンカー施工後6ヶ月程度経過した初期の緊張力分布状況である。

緊張力の分布とのり面スケッチと比較すると、表層地質が土砂からD級岩盤の一部で、低下傾向にあることが判る。

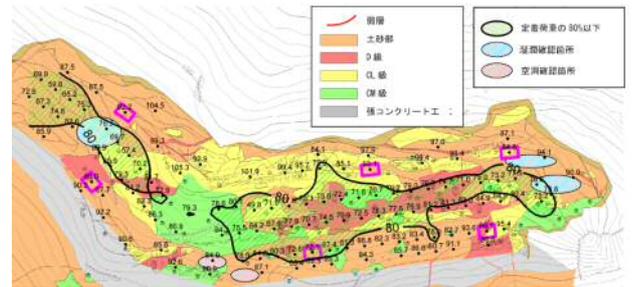
図10 施工前のり面スケッチと荷重低下領域(斜線部)

図10は施工時のり面スケッチで、黒色の斜線部は試験灌水後に定着荷重からアンカー緊張力が20%以上低下した領域を示したものである。

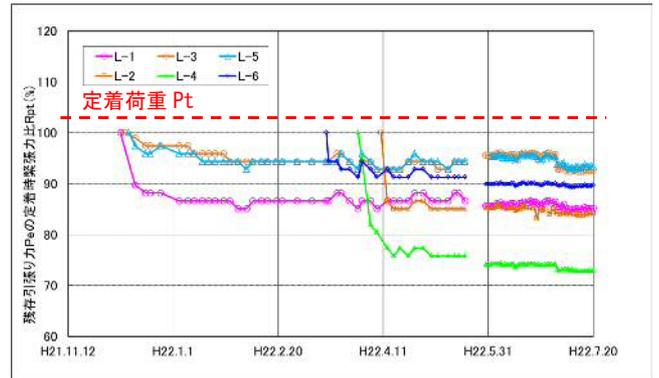
図11 アンカー緊張力の経年変化

図11は、6箇所を設置した荷重計による初期定着時からのアンカー緊張力の経時変化グラフを示したものである。アンカー緊張力分布図において定着時緊張力が20%以上低下した表層地質が土砂からD級岩盤に位置するL-4箇所について、逆巻き施工により初期定着時期が異なるが、20%の荷重低下のほとんどは、1次低下の約2週

間程度で発生していることが判る。

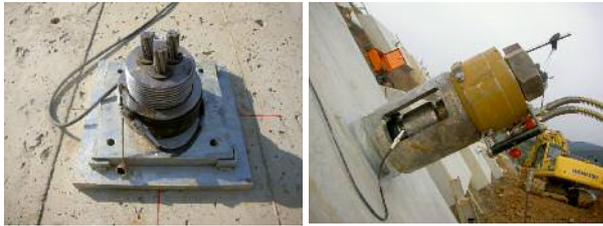
写真3 後付け荷重計(ナットゲージ)と設置状況

本調査において、アンカー施工時における緊張力管理を目的とし、小型軽量ジャッキにて簡易に取り付け取り外しが可能な後付け荷重計(写真3)を用いて初期定着後の緊張力の1次低下および2次低下のモニタリングを実施した。

本調査地は、のり面勾配1:1.0、のり面高約9.5mの道路のり面(写真3)で、当調査地の地質区分は御荷鈍帯に位置し、緑色岩類が分布する。のり面上部に表土層(Dt)が薄く残るが、その下位は岩盤区分DL~CM級の岩盤を呈する。施工アンカー工は、施工本数N=43本、KTB K6-3Hタイプで、設計アンカー力Td=398.7kN、周面摩擦係数 $\tau=0.7\text{N}/\text{mm}^2$ 、定着長5.5m、自由長5.0m~12.0m、受圧板は現場打ちコンクリート受圧板である。

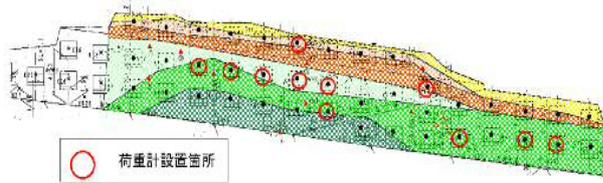
図12 のり面スケッチによる背面地質図

図12に示す背面地質と図13に示す緊張力の分布を比較すると概ね背面地盤の硬軟に相関をもつ荷重分布が確認できる。

地層区分	地層名	記号 (岩盤区分)	記 事	色 調
表土	表土	Dt	軟質な砂状土。凹状地では水高。	黄茶
	崩壊土	D ₂	強質土。細~中粒多く含み。	茶褐
岩盤	風化土	WR ₁ (D ₁)	風化が進み土砂状~軟質片状。	茶
	速風化岩	WR ₂ (D ₁)	風化硬状主体で岩片はやや軟質。	黄灰
玄武岩質凝灰岩	弱風化岩	Ro1(C ₁)	キレツ多く硬質。岩片やや硬。	緑灰(淡緑灰)
	岩盤	Ro2(C ₂)	片径キレツ~5cmの硬質な板状岩。やや新緑	淡緑灰(潮灰)

約3ヶ月間で、合計11箇所の荷重計測を行った(図12)。

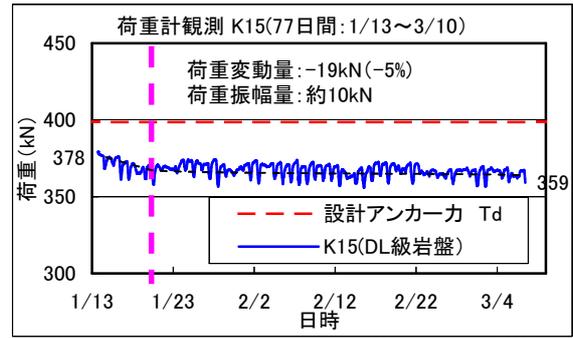
図14 k15地点荷重計観測結果(DL級岩盤)

図14に荷重計計測結果の一例として、k15地点の計測結果を示す。温度の日変化の影響により荷重計測値の振幅が見られるが、1次低下期間は約8日間で、定着時緊張力 Pt=378kN から残存引張り力 Pe=362kN (-16kN) まで低下し、定着時緊張力に対する変化割合は約-4%であった。一方、2次低下からの変化量は、約45日間で-3kN (Pe=359kN) と変化割合は約-1%程度と落ち着いている。

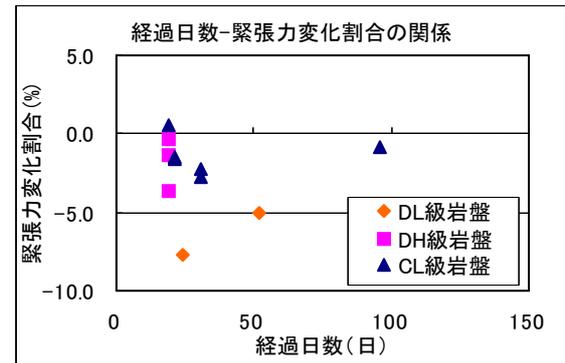
図15 岩盤区分による経過日数と緊張力変化割合

図15は、当調査地の観測結果について、背面地質と緊張力変化割合を示したものである。

当調査地において、緊張力の変化は、DL級の軟岩で8%の低下が見られたが、DH級およびCL級では5%以内の低下であり、おおむね岩盤が硬質になるほど、緊張力の低下が小さくなる傾向が確認できる。

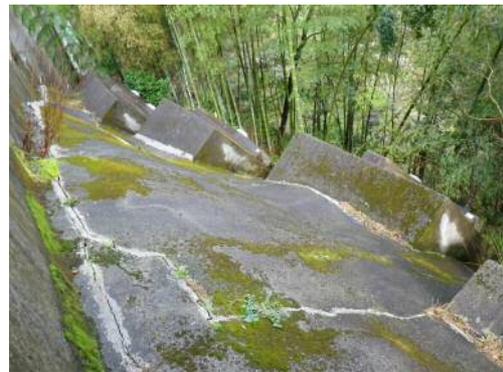
写真4 調査アンカーのり面

調査地は、軽量盛土工法にて道路拡幅工事を行った斜面で、道路のり面末端部のアンカー周辺の吹付けコンクリートに顕著なクラックの拡大が確認されたため(写真4)、アンカーのり面の健全性調査およびクラック幅観測、移動杭観測の動態観測を実施した。

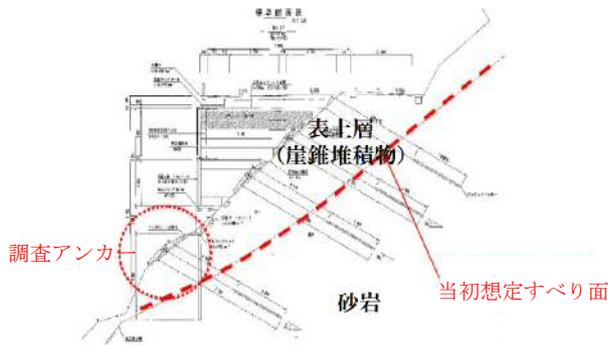
図 16 調査地断面図

尚、道路改良前に当初斜面对策として施工されたアンカー工(KTBアンカーK5-3H)のN=14本のうち10本は道路改良時に埋設され、のり面末端部に4本のみが露出した状態となっている(図16)。

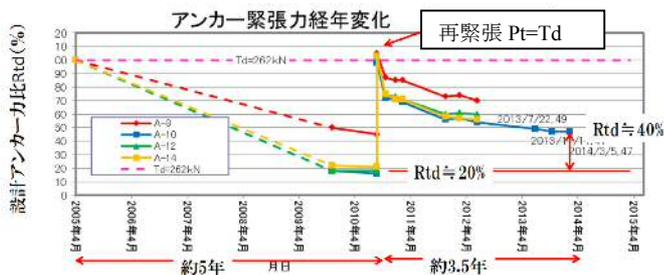
図 17 再緊張後のアンカー緊張力の経年変化

アンカーの健全性調査において、リフトオフ試験を4本実施し、アンカーの残存引張り力が設計アンカー力の20%近くまで低下していることを確認した。このため、設計アンカー力まで再緊張を実施し、その後、のり面変状と緊張力保持の関係について効果判定を行った(図17)。

吹付け工のクラック変状は現在も進行（図18）しているのに対し、再緊張後の荷重低下は収束傾向（図17）にある。アンカーの再緊張時及び観測時のリフトオフ試験において、アンカー緊張後の残留変位はなくアンカー定着部の引抜け・劣化は認められない。以上のことから、当変状は、アンカーに関係のない部分での吹付け工のみでの表層劣化による変状の可能性が高いと判断される。なお、再緊張について、アンカー背面の地盤の強度増加が認められるものの、当初低下荷重から20%程度の荷重回復に留まっている。今後、補修対策等の再緊張の提案に当たり、地盤・地質特性による再緊張後の緊張力保持を含めた事前の再緊張効果に関する確認試験が重要と考える。
