結晶片岩地帯における農地地すべりの対策工検討事例 —平成29年7月九州北部豪雨災害—

○日本地研株式会社 津田 佳祐
日本地研株式会社 藤野 修二

本事例は、結晶片岩類を基盤とした朝倉市の農地において、果樹園や農道が被災した地すべりの対策工検討・立案を行った事例をまとめたものである。

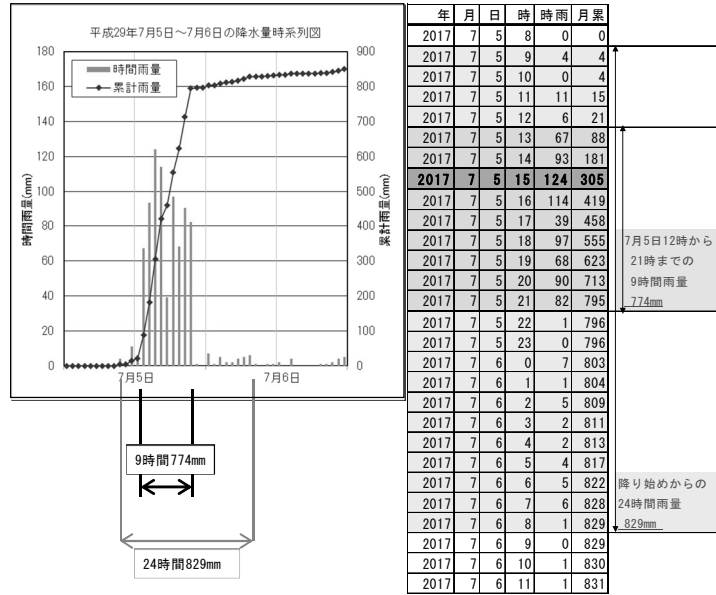
図2.1 朝倉市の降水量
(雨量データ:「北小路公民館観測所」)

福岡県が設置した「北小路公民館観測所(朝倉市黒川字北小路)」での観測結果によると、災害が発生した平成29年7月5日～6日における最大24時間降水量は829mm(7月5日8時～7月6日8時)、最大時間降水量は124mm(平成29年7月5日14時～平成29年7月5日15時)であった。

また、7月5日12時～21時までの9時間で774mmの豪雨があり、最大24時間降水量の9割以上がこの間に集中する前例の無い異常降雨であった。
